عوامل تخریب رودخانه دینور و ارزیابی منابع آلودگی آب آن

مسیب حشمتی^{۱*}، محمد قیطوری^۲ و محمدرضا غریب‌رضا^۳

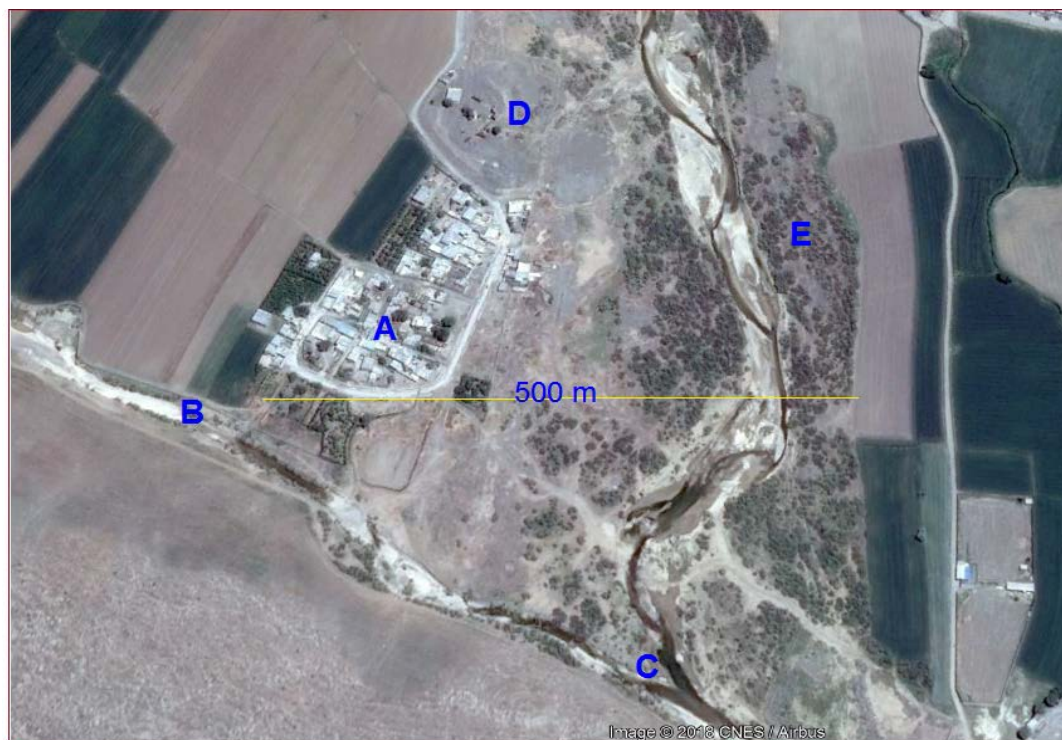
شکل ۳- بازه میانراهان؛ روستای خدرآباد در حریم رودخانه (A)، بازه خدرآباد (B)، خروجی حوضه میانراهان و تلاقی بازه خدرآباد و میانراهان (C)، کارگاه ماسه‌شویی (D)، روبش زیاد درختچه گز رودخانه‌ای در سالیان اخیر (E). آثار تخریب کناری با شخم و توسعه زراعت در حاشیه بازه مشخص است.

بازه‌های مورد بررسی رودخانه دینور در شرایط زمین‌شناسی با تیپ‌های متفاوت اراضی مختلفی قرار دارند. یک بازه (جامیشان‌علیا) در منطقه کوه ستانی، یک بازه به موازات برخورد دشت و کوه ستان (خیرآباد)، سه بازه در منطقه تپه‌ماهوری و بقیه در محدوده دشتی (کواترنر) قرار دارند. در این بازه‌ها برداشت نامناسب شن و ماسه و تغییر کاربری حریم رودخانه و نیز رهاسازی زباله، نخاله و پسماندهای کشاورزی مشکل اصلی است. در مناطق تپه‌ماهوری به دلیل رس زیاد و حالت مارنی و نیز کاربری نامناسب (دیمزار با شخم موازی شیب و برداشت قرضه) گل‌آلودگی و رسوبزایی رودخانه مشکل اصلی است (شکل‌های ۳ و ۴).

- گزرودخانه‌ای در بازه‌های دشتی به‌ویژه در میانراهان به شکل نگران‌کننده‌ای رشد کرده و در مواردی تقریباً تمام مسیرهای شریانی و مستقیم را دربر گرفته است. در گذشته این گیاهان بید و صنوبر بود که به دلیل کاهش جریان پایه (خشکسالی، برداشت بی‌رویه آب در مسیر و اخیراً سدسازی) و نیز نداشتن سود کافی از بین رفته است؛

- در بازه میانراهان و بخشی از شامار برداشت شن و ماسه بصورت بی‌رویه و در چند مورد نیز در داخل قوس مقعر انجام می‌گیرد که از جمله عوامل تشدید سیل و تخریب اراضی کشاورزی است؛

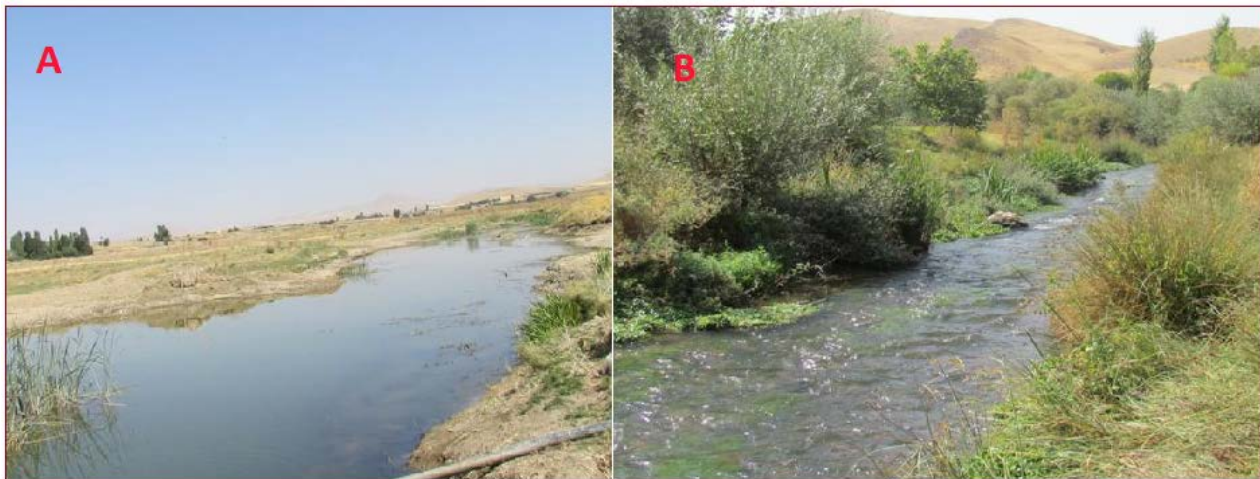
شکل ۴- بازه شاهگدار در انتهای دریاچه سد جامیشان و آثار تخریب و تغییر کاربری (A) و بازه جامیشان متعادل‌ترین بازه مورد بررسی با تثبیت کناره‌ها توسط پوشش گیاهی دائمی (B)
